DIAGNOSTICO

ESTRUCTURA GENERAL DEL TERRITORIO

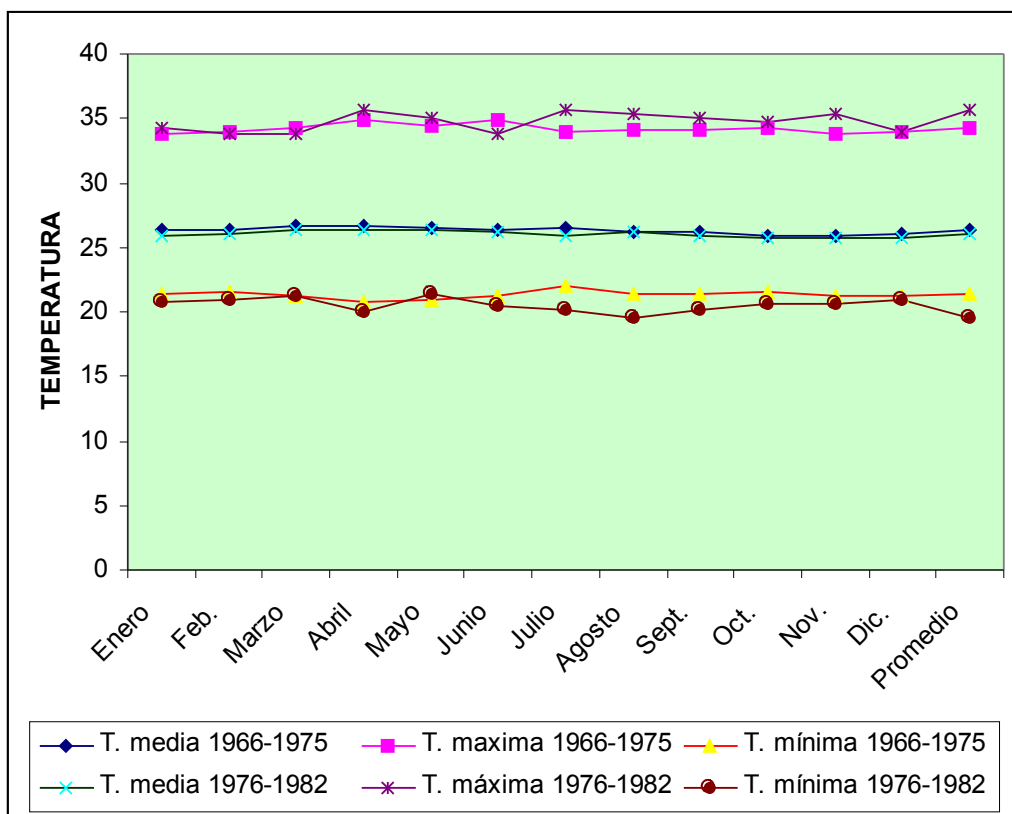
FIG. 1 Temperatura

Mes	T. media	T.máxim	T.mínima	T. media	T. máxima	T. mínima
	1966-1975	1966-1975	1966-1975	1976-1982	1976-1982	1976-1982
Enero	26.36	33.82	21.43	25.9	34.2	20.8
Feb.	26.41	34.00	21.58	26.0	33.8	21.0
Marzo	26.60	34.24	21.30	26.3	33.8	21.2
Abril	26.71	34.88	20.75	26.4	35.7	20.0
Mayo	26.50	34.40	21.00	26.4	35.0	21.4
Junio	26.43	34.90	21.20	26.2	33.8	20.4
Julio	26.55	34.00	22.00	25.9	35.6	20.2
Agost	26.21	34.16	21.37	26.2	35.3	19.6
Sept.	26.23	34.15	21.39	25.9	35.0	20.2
Oct.	25.95	34.25	21.58	25.8	34.8	20.6
Nov.	25.96	33.80	21.30	25.7	35.4	20.6
Dic.	26.12	33.92	21.20	25.7	34.0	21.0
Prom.	26.32	34.21	21.33	26.1	35.7	19.6
